MARDİN
ARTUKLU İLÇESİ
SÛKA ELLÂFA(ZAHİRECİLER) ÇARŞISI
RÖLÖVE, RESTİTÜSYON, RESTORASYON RAPORU

TARİHİ ÇARŞILARIN CANLANDIRILMASI KAPSAMINDA SÛKA ELLÂFA (ZAHİRECİLER) ÇARŞISININ PLANLANMASI VE UYGULAMA PROJELERİNİN HAZIRLANMASI

2016

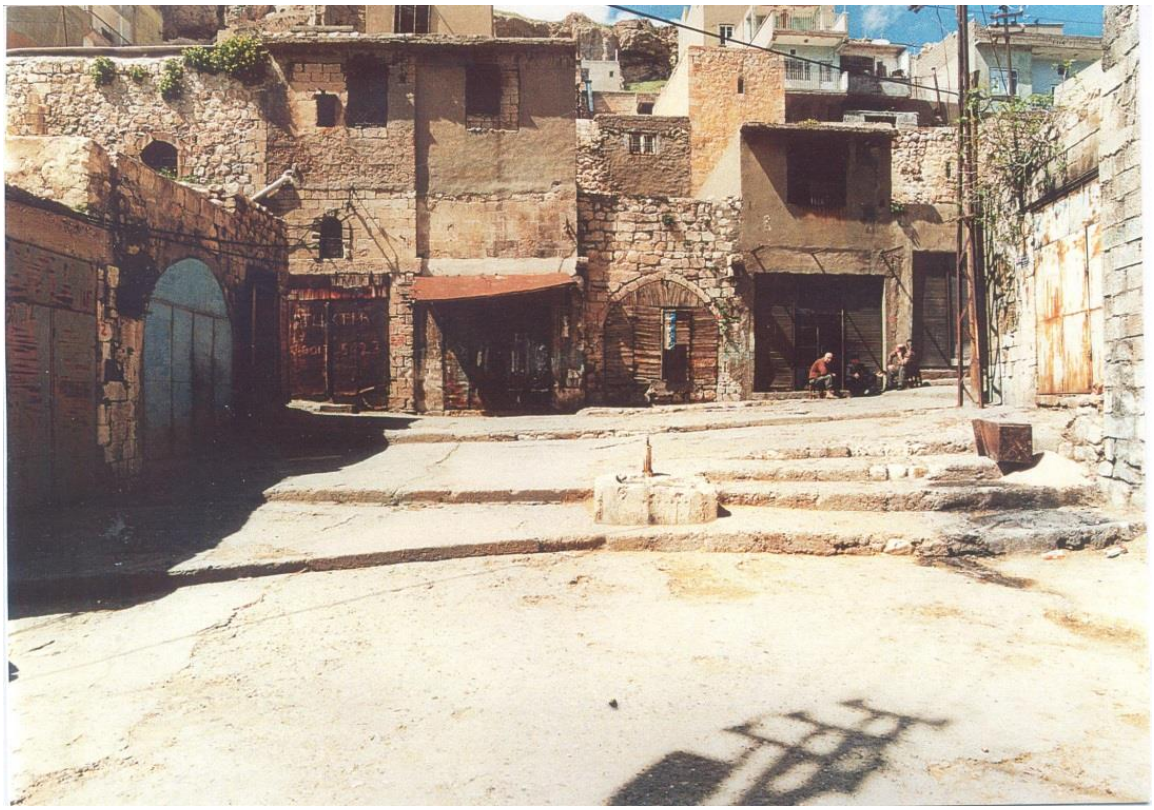
Kuzey Cephe Görüntüsü

Doğu-batı doğrultuda sıralanan 10 dükkandan oluşmaktadır. Dükkanlar kuzey-güney doğrultuda uzanmakta olup yuvarlak kemer girişli ,dışardan düz damlı içerden ise beşik ve çapraz tonoz üst örtüsüne sahiptir. Kuzey cephede Restorasyon projesinde yer alacak olan dükkanlar; No:6-8-10-12-14-16-18-20-22'dir.

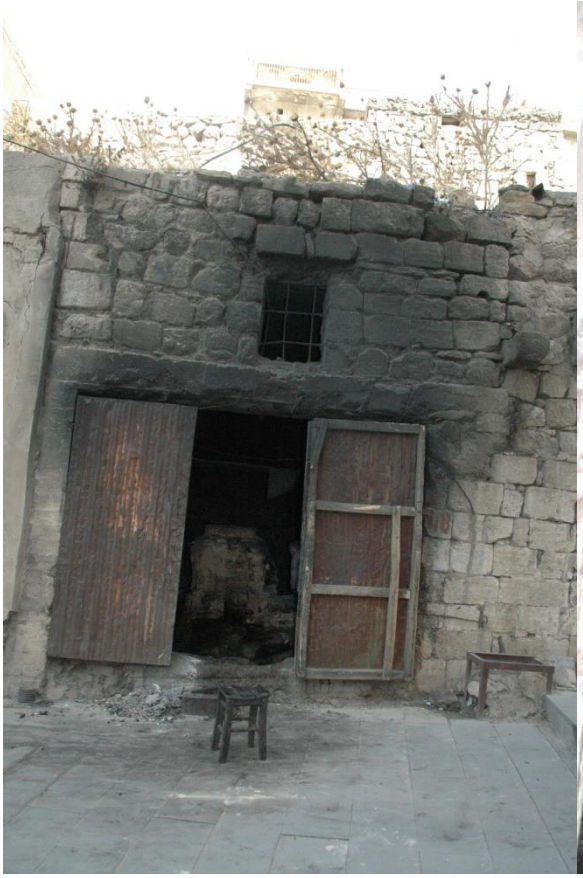
Fotoğraf-4

Meydanın kuzeydoğusunda yer alan dükkan 17.6m^2 alanı kaplamaktadır. No:8'e kayıtlı dükkan kuzey-güney doğrultuda uzanmakta olup dikdörtgen planlıdır. Üst örtüsü beşik tonozludur. Giriş güneye bakmakta olup özgünlüğünde yuvarlak kemerli olduğu düşünülen girişi geç dönemde betonarme lentoya dönüştürülmüştür. Kesme kalker taştan inşa edilen dükkan geç dönemde kaba moloz taşından ve çimento harçla onarım görmüştür. Giriş üzerinde küçük bir pencere açıklığı yer almaktadır. Özgün yapısında buğday öğütme mekanları yada zahire satış dükkanı olarak kullanıldığı düşünülen dükkanın ortasında bir ateş ocağı bulunmaktadır. Mekan duvar ve tavanında sıva ve badana dökülmeler, derz boşalmaları ve yoğun bir şekilde nem ve is gözlenmektedir. Zemin betonarmedir. Giriş kapısı sacla kaplanmış ahşap kepenktendir. Dükkan günümüzde demirci olarak kullanılmaktadır. (Fotoğraf 4-5-6)

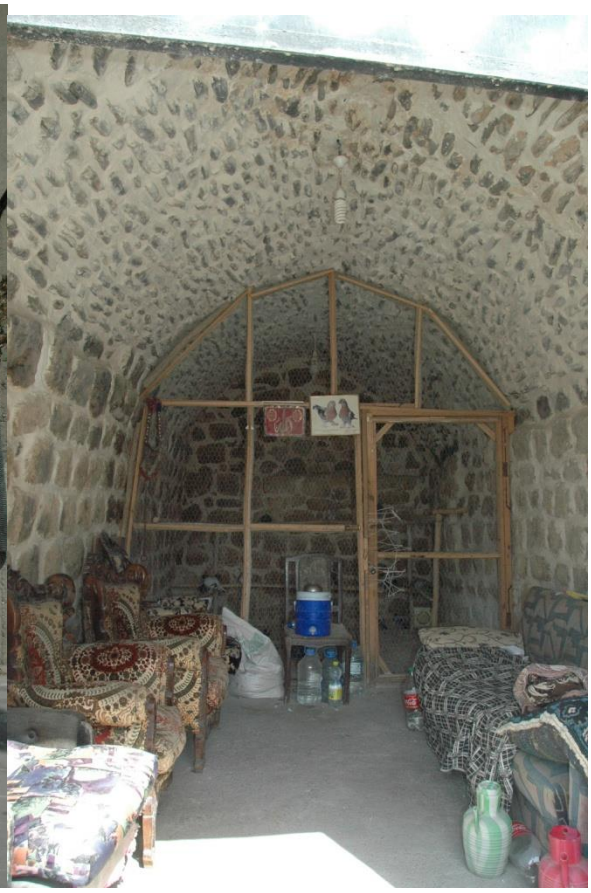
Fotoğraf-13 Fotoğraf-14

Meydanın kuzeyinde yer alan dükkan 18.3m^2 alanı kaplamaktadır. No:14'e kayıtlı dükkan kuzey-güney doğrultuda uzanmakta olup dikdörtgen planlıdır. Üst örtüsü beşik tonozludur. Giriş güneye bakmakta olup sivri kemerlidir. Kesme kalker taştan inşa edilen dükkan geç dönemde kaba moloz taşından ve çimento harçla onarım görmüştür. Dükkanın yakın zamanda onarım gördüğü gözlenmektedir. Zemin betonarmedir. Giriş kapısı demirden yapılmıştır. (Fotoğraf 13-14)

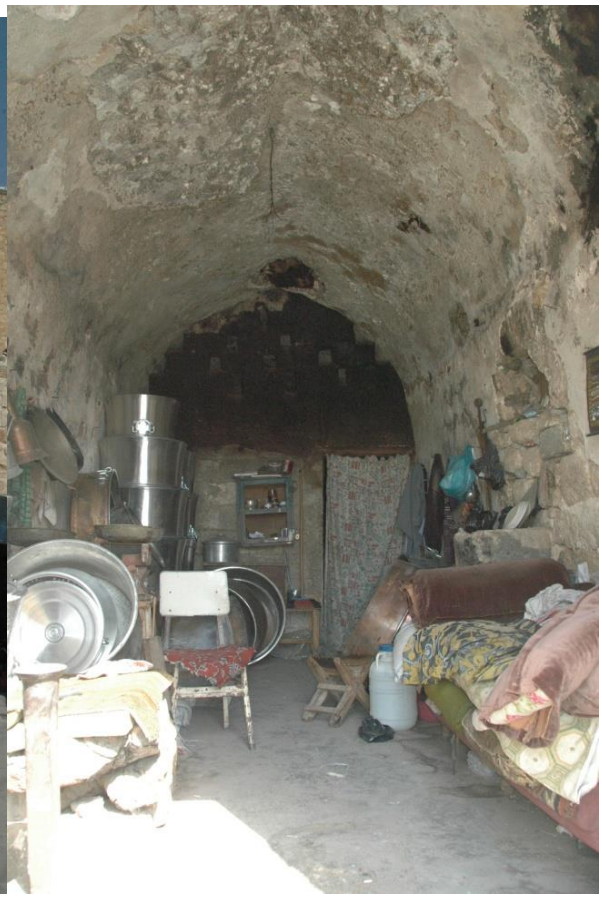
Fotoğraf-15 Fotoğraf-16

Meydanın kuzeyinde yer alan dükkan 22m^2 alanı kaplamaktadır. No: 16'ya kayıtlı dükkan kuzey-güney doğrultuda uzanmakta olup dikdörtgen planlıdır. Üst örtüsü beşik tonozludur. Giriş güneye bakmakta olup muhtemelen özgünlüğünde sivri kemerli olup geç dönemde yapılan müdahaleler sonucu betonarme lentoya dönüştürülmüştür. Kesme kalker taştan inşa edilen dükkan geç dönemde kaba moloz taşından ve çimento harçla onarım görmüş olup arka kısımapiriketle bir duvar ve kapı yapılarak mekan ikiye bölünmüştür. Zemin betonarmedir. Giriş kapısı demirden yapılmıştır. Mekanın yer yer nemden dolayı sıvaları dökülmüş olduğu görülmektedir. Dükkanın üst kısmında yine geç dönemde betonarme bir birim eklenmiştir. (Fotoğraf 15-16)

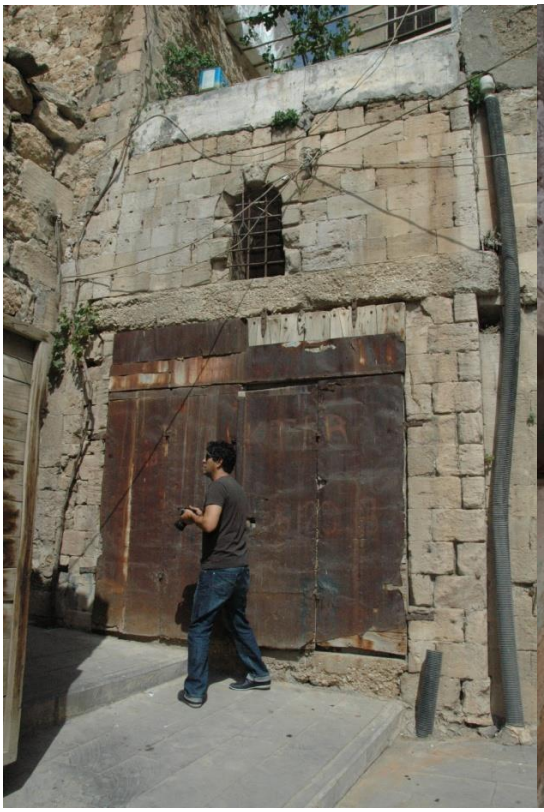
Fotoğraf-17

Meydanın kuzeyinde yer alan dükkan 24.6m^2 alanı kaplamaktadır. No:18'e kayıtlı dükkan kuzey-güney doğrultuda uzanmakta olup dikdörtgen planlıdır. Üst örtüsü çift çapraz tonozludur. Giriş güneye bakmakta olup muhtemelen özgünlüğünde sivri kemerlidir, geç dönemde yapılan müdahaleler sonucu betonarme lentoya dönüştürülmüştür. Kesme kalker taştan inşa edilen dükkanın kuzey duvarında duvarı boydan boya kaplayan sivri kemerli büyük bir niş bulunmaktadır. Dükkan doğu duvarında, girişe yakın yerde küçük kaş kemerli ve sivri kemerli iki niş yer almaktadır. Dükkanda ahşaptan bir asma kat yapılmıştır. Zemin betonarmedir. Giriş Dükkan zemininden bir basamak yüksek, kapısı ahşaptan olup üzerine sac kaplama yapılmıştır. Giriş üzerinde derin niş içerisine açılan dışarıdan yuvarlak kemerli lokma parmaklıklı bir pencere bulunmaktadır. Dükkanda yoğun nem izleri görülmekte olup nemden dolayı yer yer sıvalar dökülmüştür. Dükkan günümüzde boş ve kapalıdır. (Fotoğraf 17-18-19-20)

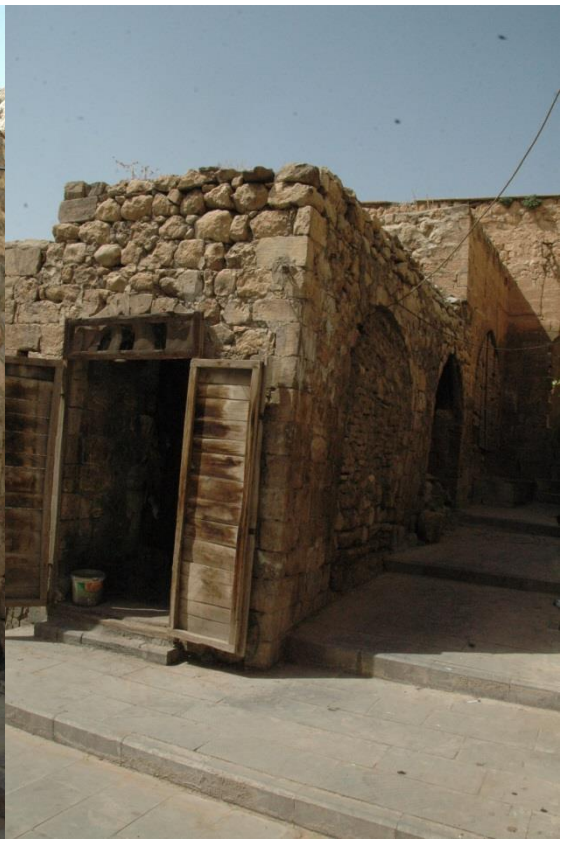
Fotoğraf-31 Fotoğraf-32

Meydanın kuzeybatı yönünde yer alan ve sipahiler çarşısına geçiş veren koridorun güneydoğusunda No:28'e kayıtlı, 6m^{2}'lik alanı kaplayan dükkan doğu-batı doğrultuda uzanmakta olup dikdörtgen planlıdır. Beşik tonozlu olup özgün girişi kuzeyden basık kemerli geniş bir kapı açıklığıyla sağlanmıştır. Kuzeye bakan bu kapı geç dönemde kapatılmış olup doğuya bakan yeni bir kapı açılmıştır. Dükkan boş ve bakımsız oluşundan dolayı yoğun tahribat meydana gelmiştir. Geç dönemde yapılan müdahalelerde çimento harç kullanılmıştır. Dış duvarında taş erimesi ve tahribatlar gözlenmektedir. iç duvarda nem ve sıva dökülmeleri mevcuttur. (Fotoğraf-31-32-33-34)

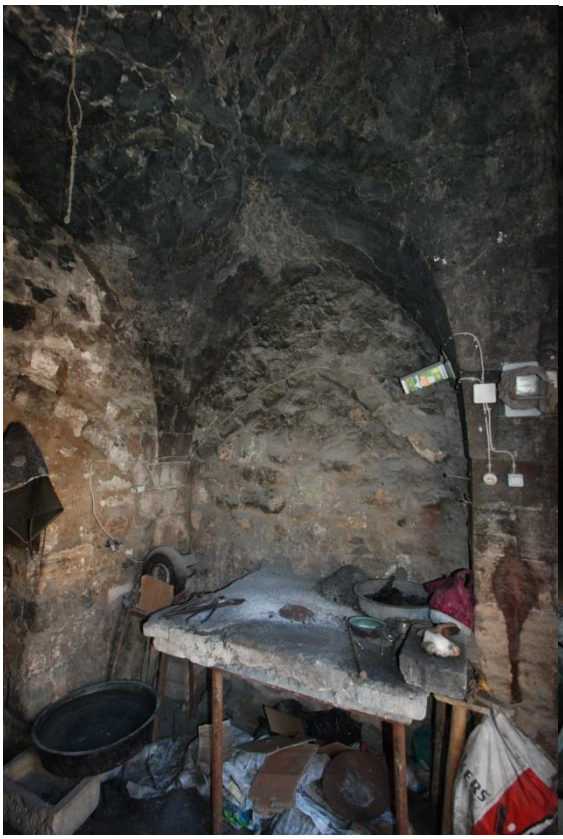
Fotoğraf -44

Meydan güneyininde yer alan,No:5'e kayıtlı, dükkan 24.4m^2'lik alanı kaplamaktadır. Sivri kemerli revakın kapatılıp dükkana eklenmesiyle dükkan iki bölümden oluşmaktadır. Ahşap kapı girişli, Kuzey-güney doğrultuda uzanan dükkan mevcut durumda dikdörtgen planlıdır. Revak bölümünün batı duvarında kapatılmış sivri kemerli bir geçiş izi bulunmaktadır. Çapraz tonozlu üst örtüsüne sahip dükkan dışardan düz damlıdır. Özgün dükkan kare planlı, sağır kemerler üzerine oturan çapraz tonozlu olup, giriş revakın güneyinden sivri kemerli geniş bir açıklıkla sağlanmıştır. Ancak bu kapı geç dönemde kapatılarak içinden dikdörtgen formlu basit bir kapı açılmıştır. Duvar ve tonozlarda yoğun tahribat meydana gelmiştir. Taşlarda erimeler, nem ve yoğun is gözlenmektedir. Zemin çimento şapla döşenmiştir. Geç dönemde yapılan müdahalelerde çimento harç kullanılmıştır. Kapı ahşabıında tahribat gözlenmektedir. Kalaycı dükkanı olarak kullanılan dükkan günümüzde işlevini yitirmiş olup boş ve kapalı durumdadır. (Foto. 42-43-44-45)

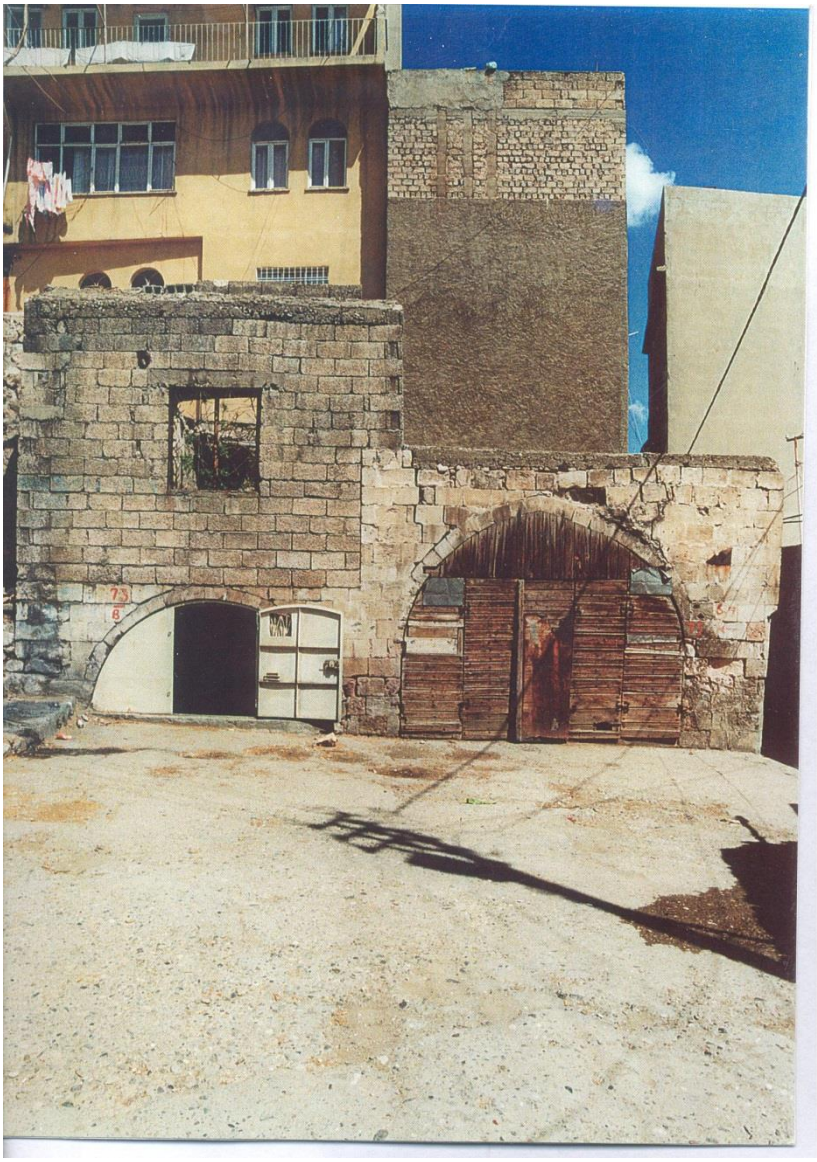
Dükkana küçük bir merdivenle önündeki sahanlığa geçilmektedir. Sahanlık aynı zamanda mahzenin giriş kemerini oluşturmaktadır. Sahanlıktan dükkana düz ayakla girilmektedir. Doğu-batı doğrultuda uzanan dükkanın üst örtüsü yıkılmış durumda olup özgün yapısı bozulmuştur.2002 yılında çekilen bir fotoğrafta bu dükkanın briketle örülü olup üst örtüsünün olmadığı görülmektedir. Dükkan No: 19'a kayıtlı olup 21m^2'lik alanı kaplamaktadır. (foto. 55-56-57)

Fotograf-57 Doğu cephe 18-19 nolu dükkanlar 2002 yılında çekilen fotoğraf

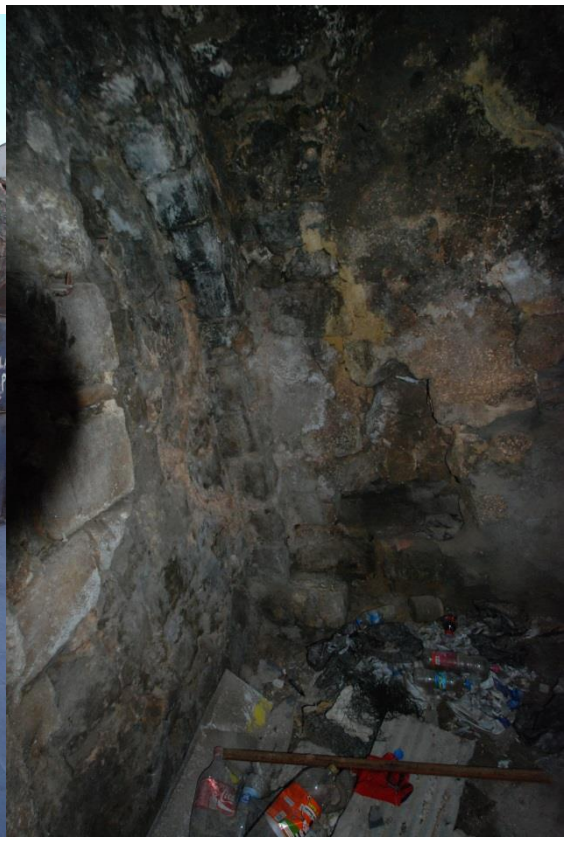
Fotoğraf-69

6m^2'lik alanı kaplamakta olup No:15'e kayıtlıdır. Dükkan kuzey-güney doğrultuda uzanmaktadır. Yöresel malzeme olan kaba yonu kalker taşından tek kat olarak inşa edilmiştir. Kare planlı mekan dışardan düz damlı içerden ise çapraz tonozlu üst örtüsüne sahiptir. Yapıda bozulmalar meydana gelmiştir. Duvar ve tavanda çökmeler ve derin çatlaklar mevcuttur. Girişi yuvarlak kemerli olan dükkan boş ve bakımsız olup kapalı durumdadır. Kapı kanatları ahşaptır. Yoğun tahribat gözlenmektedir. Yer yer çimento harçla müdahale yapılmıştır.(Foto.68-69)

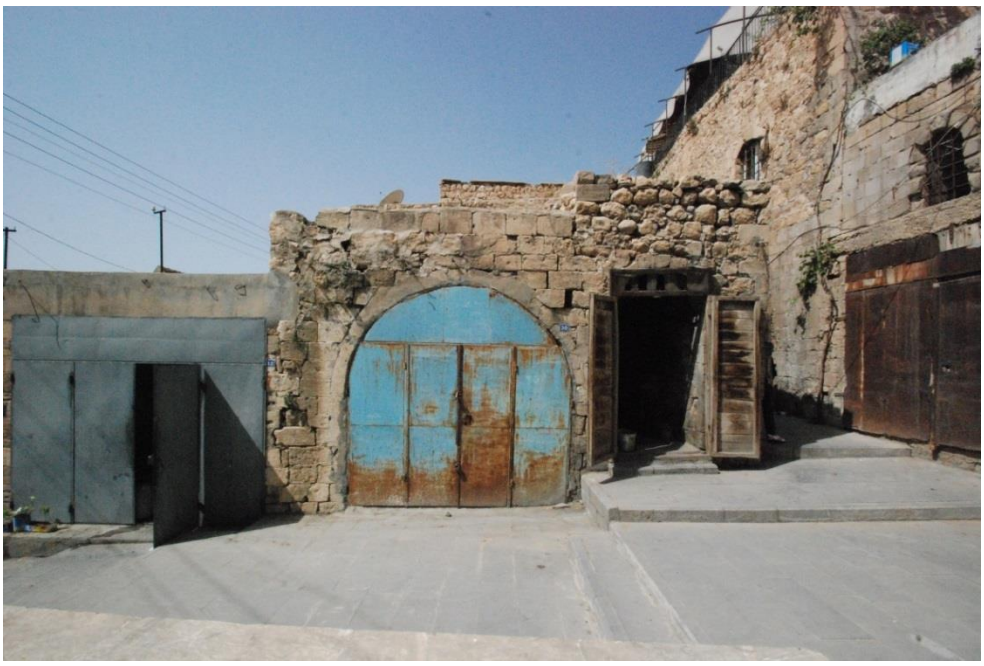
Çizim-2 Çarşı Batı Cephesi

Çarşı batı cephesi;dükkan cephe ve iç duvarlarında taş erimeleri,derz boşalmaları ve betonarmeye dönüşümler görülmektedir. Giriş açıklıkları ve kapı kanatları ve betonarmeye dönüşen kısımlar benzer dönem örneklerinden yola çıkılarak tamamlanmıştır. Erimiş cephe duvarları dönem özelliklerine göre tamamlanmıştır. (Çizim 2 Çarşı Batı Cephesi)
